Sortie longitudinale de piste lors d'une interruption du décollage, collision avec une clôture

Aéronef	Avion Robin DR400-140B immatriculé F-GGXX
Date et heure	Samedi 11 août 2012 à 12 h 00 ⁽¹⁾
Exploitant	Club
Lieu	Aérodrome des Sables-d'Olonne Talmont (85)
Conséquences	Avion fortement endommagé

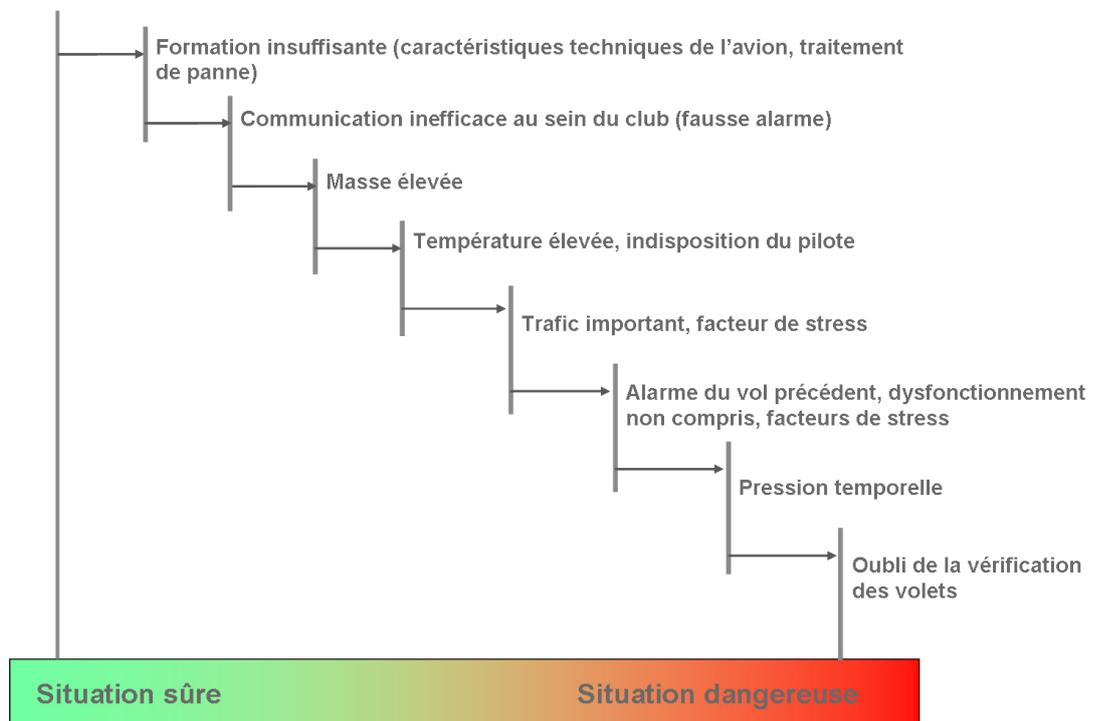
L'accident est dû à la non-vérification de la position des volets avant l'alignement. De nombreux facteurs ont progressivement conduit à cette situation. Ceux-ci peuvent être illustrés par le schéma suivant :
